三川町 道路長寿命化修繕計画

平成29年4月

山形県 三川町 建設環境課

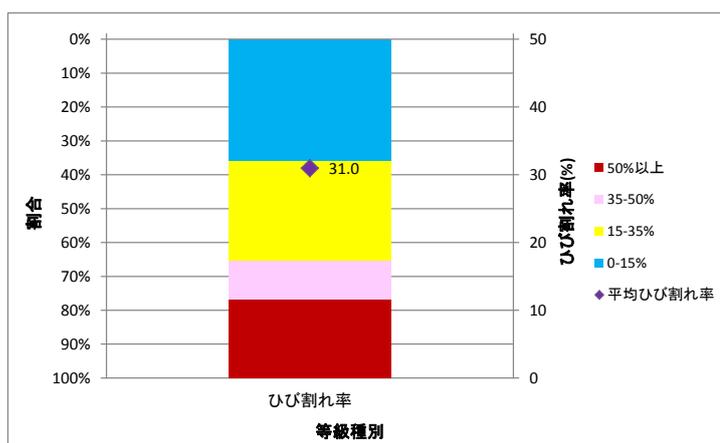
図- 2 ひび割れ率

ひび割れ率の分布状況を見るため、ひび割れ率を「15%未満」（軽度破損）、「15%以上 35%未満」（中度破損）、「35%以上 50%未満」（重度破損）、「50%以上」（重度破損）の 4 つに区分しました。

ひび割れ率は、軽度破損および中度破損の比較的低いひび割れ率が全体の約 65%を占めています。一方、重度破損の比較的高いひび割れ率が約 12%、ほぼ全面にひび割れが発生している重度破損のひび割れ率が約 23%であり、全体の約 1/3はひび割れ率 35%以上であることがわかりました。

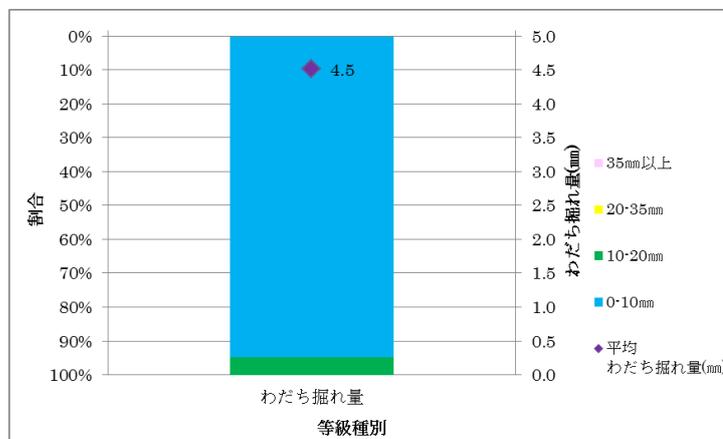
図- 3 わだち掘れ量

わだち掘れ量の分布状況を見るため、わだち掘れ量を「0 mm以上 10 mm未満」、「10 mm以上 20 mm未満」、「20 mm以上 35 mm未満」、「35 mm以上」の4つに区分しました。

わだち掘れ量は、10 mm未満が全体の約 95%を占めていることから、比較的良好な状態であることがわかりました。

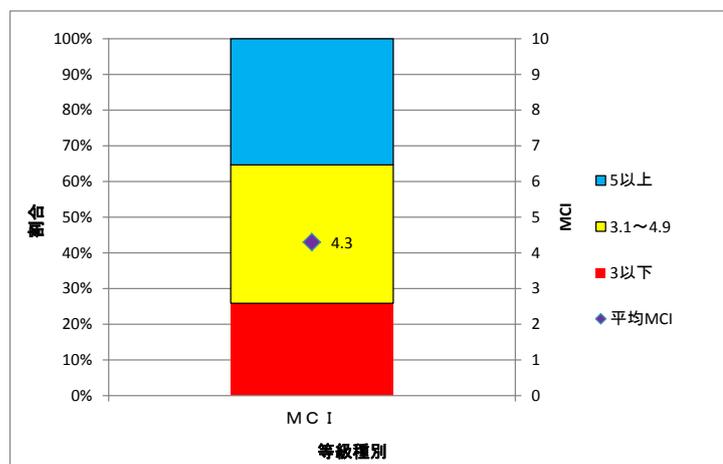
図- 4 MCI

MCI の分布状況を見るため、MCI を「3 未満」、「3 以上 5 未満」、「5 以上」の3つに区分しました。

MCI は、3 未満が約 25%と早急に補修が必要とされる道路が約 1 / 4 を占めています。また、平均の値は、4.3 であり、本町の道路は全体的に補修が必要な状況であることがわかりました。

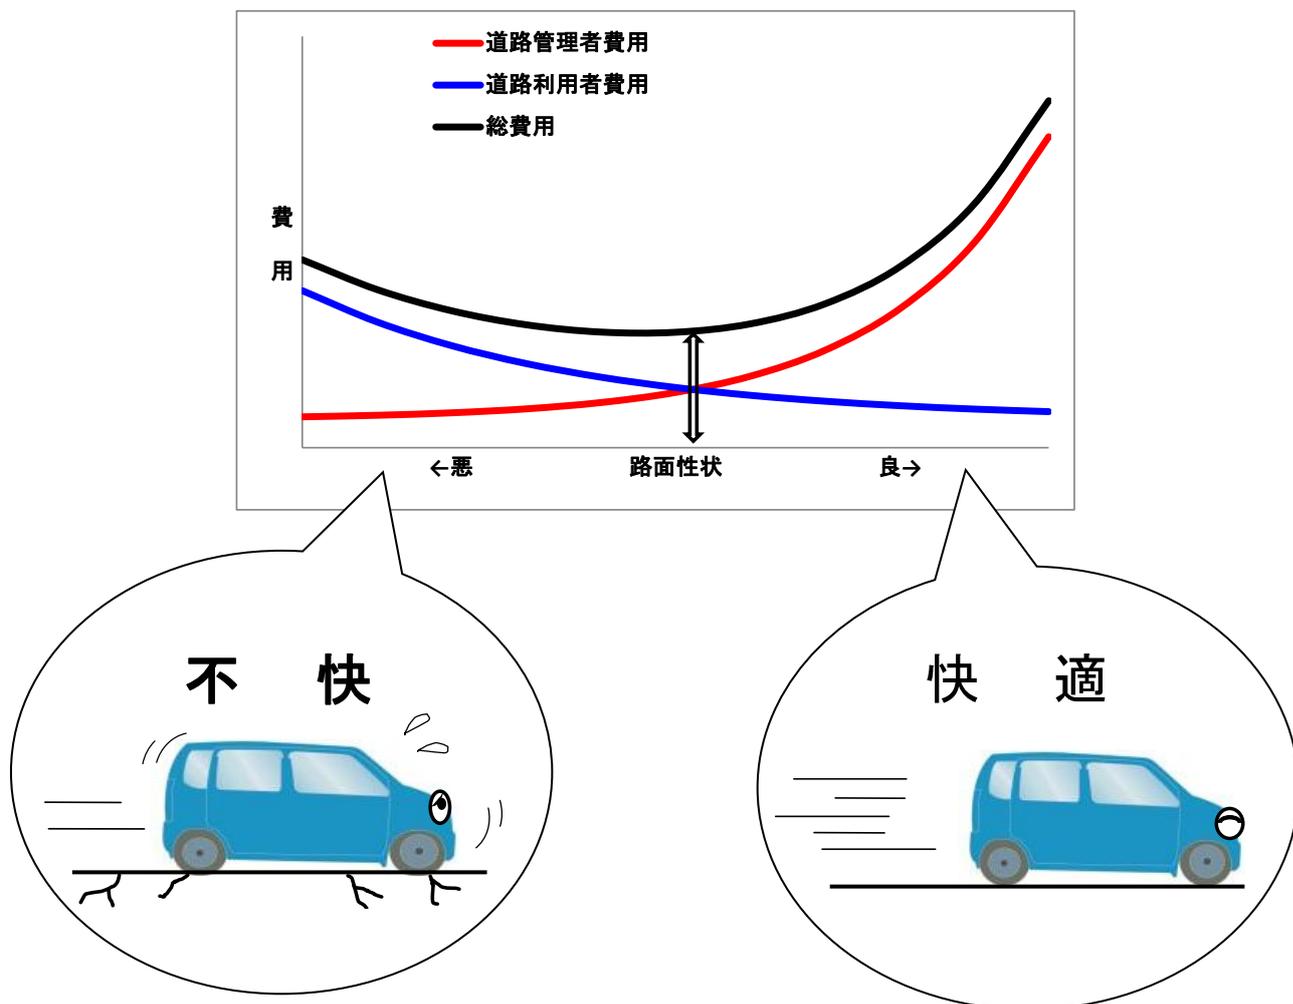
図- 5 道路管理費用と路面性状

舗装道路の管理目標は、そのレベルにより道路利用者へのサービス水準や舗装の管理に必要な予算に影響を与えます。管理目標を安全側に高く設定すると、道路利用者へより良いサービス性能を提供できますが、道路管理者の管理費が高くなります。その反面、管理目標を低く設定するとサービス性能は低下し、走行性に支障を及ぼし、タイヤの摩耗、燃費の悪化、騒音・振動などにより、道路利用者や沿道住民の負担費用が高くなります。

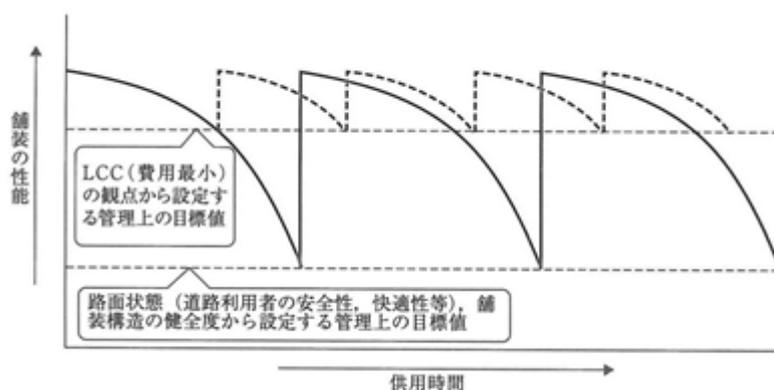
図-6 管理上の目標値の設定の概念

予防保全型の修繕を導入することにより、少ない費用で舗装の性能を回復させられることから、ライフサイクルコストの低減に寄与します。舗装のライフサイクルの概念は図-6のとおりです。

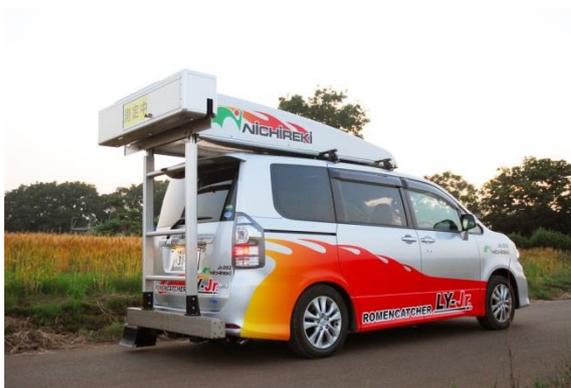
写真- 5 路面性状測定車

予防保全型修繕の導入により、舗装の破損状態を把握することが重要となります。路面状態の把握には、路面性状測定車を使用し、定期的にはひび割れやわだち掘れ等の計測を実施します。また、路盤以下の詳細調査を実施することにより、修繕後は表層がより長持ちすることが出来るような修繕工法の導入を考えています。また、路面性状測定車で得られた測定結果や舗装の補修履歴をデータベース化し、舗装の将来の状態を劣化予測した上で、適切な時期に適切な工法で計画的な補修を実施します。

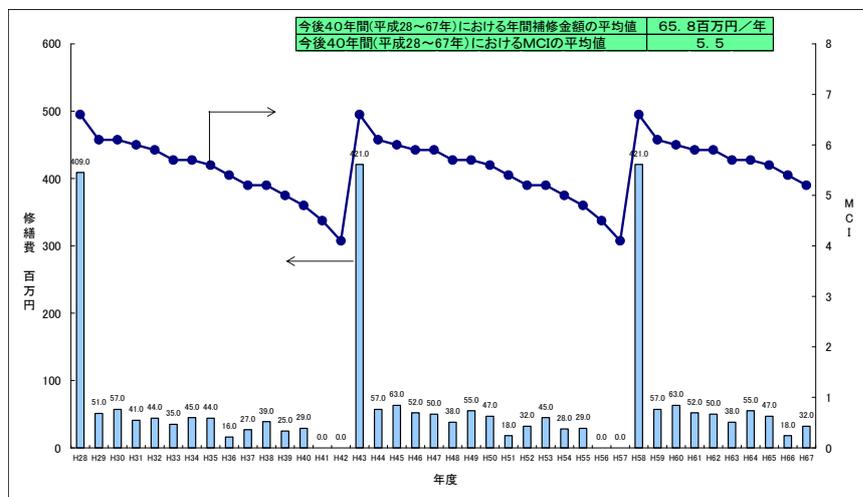
図-7 事後保全型で道路修繕を実施した場合シミュレーション結果

従来の事後保全型管理の修繕を繰り返す場合と、予防保全型管理の長寿命化対策を導入した場合の修繕を、今後40年間における舗装修繕費用と舗装の状況(MCI)の推移のシミュレーションを、既存参考資料を活用し算出しました。算出結果は、予防保全型の舗装修繕は、事後保全型の舗装修繕に比較し年間の費用を約15百万円削減できることがわかりました。

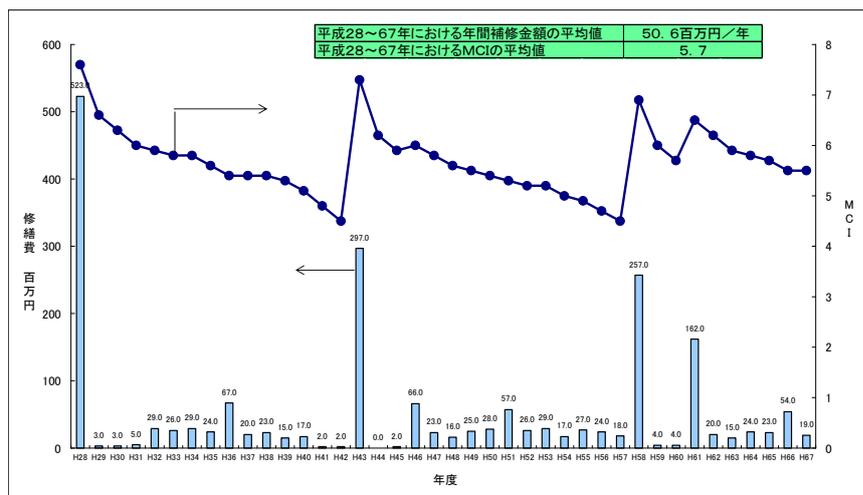
図-8 予防保全型で道路修繕を実施した場合シミュレーション結果

本計画で策定した長寿命化の取り組みにより、事後保全型管理に比較し、修繕事業費の削減が期待できることとともに、修繕事業費の平準化を図ることが可能となります。
